8. ANÁLISE E GERENCIAMENTO DE RISCOS AMBIENTAIS

Neste item é apresentada a análise e gerenciamento de riscos ambientais associados à instalação e produção de petróleo e gás natural nos campos de Bijupirá e Salema, localizados na Bacia de Campos (Figura 2.1.3-a), a ser realizado pela empresa Enterprise Oil do Brasil. Para a produção dos campos será utilizada a FPSO (*Floating, Production, Storage and Offloading*) Fluminense, atualmente em fase de conversão, a partir de 2003.

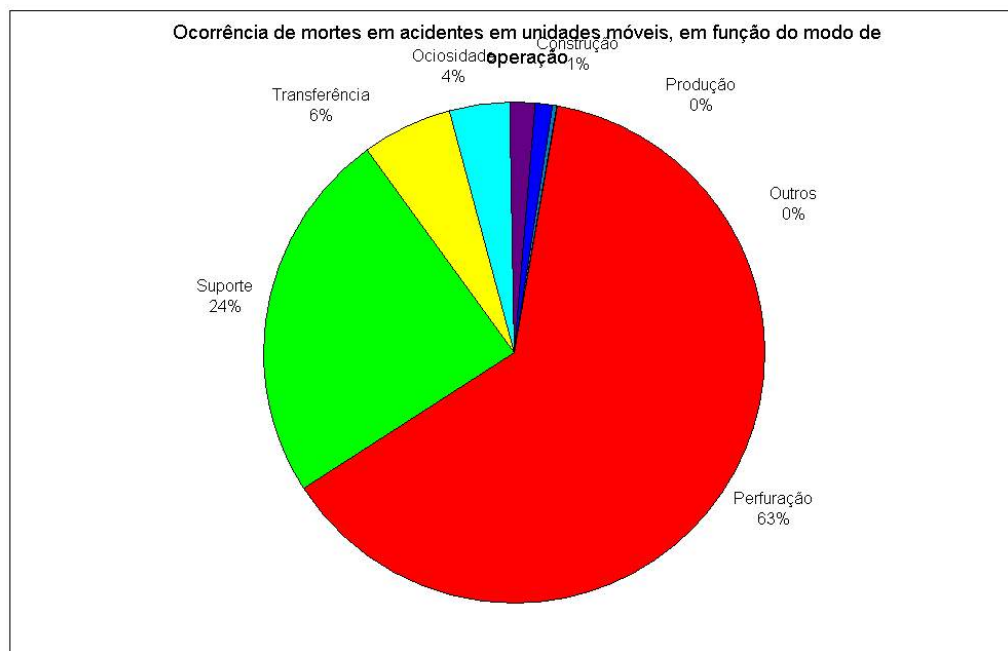
Figura 8.3.5-m - Ocorrência de mortes X modo de operação - dados mundiais p/ unidades móveis - período 1980 / 1993
